# zum Nachweis des Brandverhaltens nach DIN 4102-1

Aktenzeichen: FLT 3622517

**betr. EURO-36 Molton**  
mit 36% Polyester Anteil

**Prüfgegenstand des Auftrages:** Prüfung auf Schwerentflammbarkeit  
(Baustoffklasse B1) nach DIN 4102-1

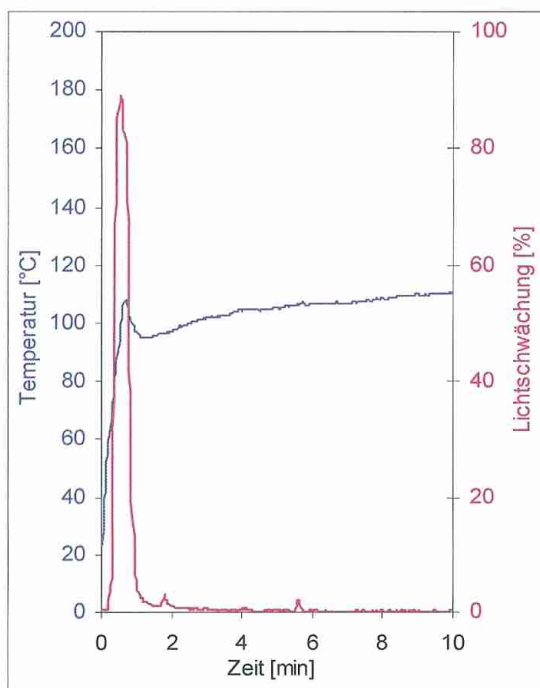
Probekörper A

Bild 1  
Zeitlicher Verlauf der Rauchgastemperatur  
und der Rauchdichte

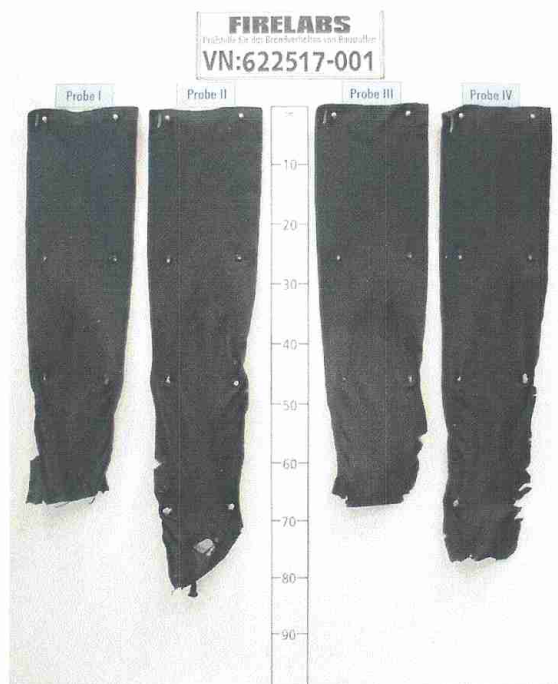
Bild 2  
Aussehen des Probekörpers nach dem  
Brandversuch

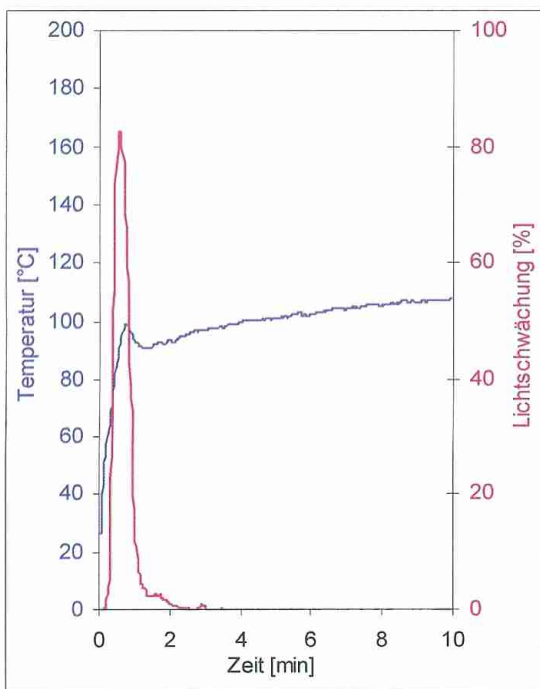
Probekörper B

Bild 3  
Zeitlicher Verlauf der Rauchgastemperatur  
und der Rauchdichte

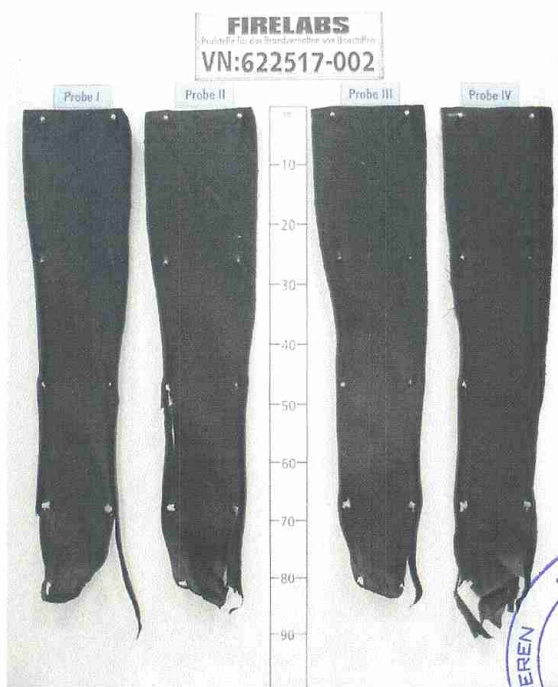
Bild 4  
Aussehen des Probekörpers nach dem  
Brandversuch

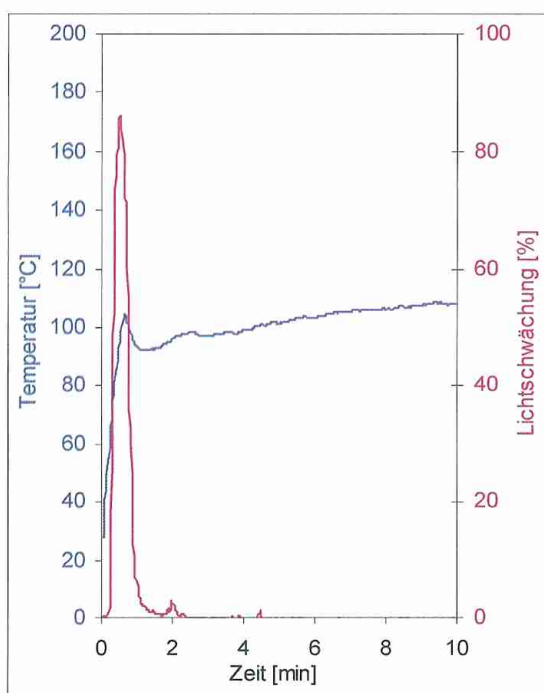
Probekörper C

Bild 5  
Zeitlicher Verlauf der Rauchgastemperatur  
und der Rauchdichte

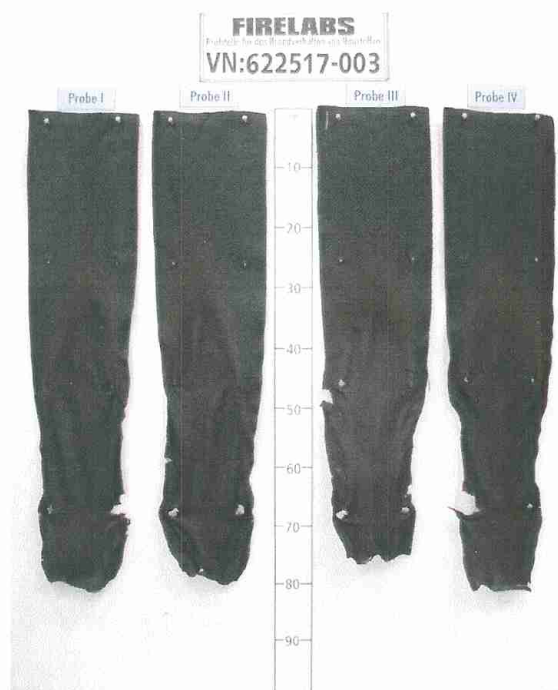
Bild 6  
Aussehen des Probekörpers nach dem  
Brandversuch

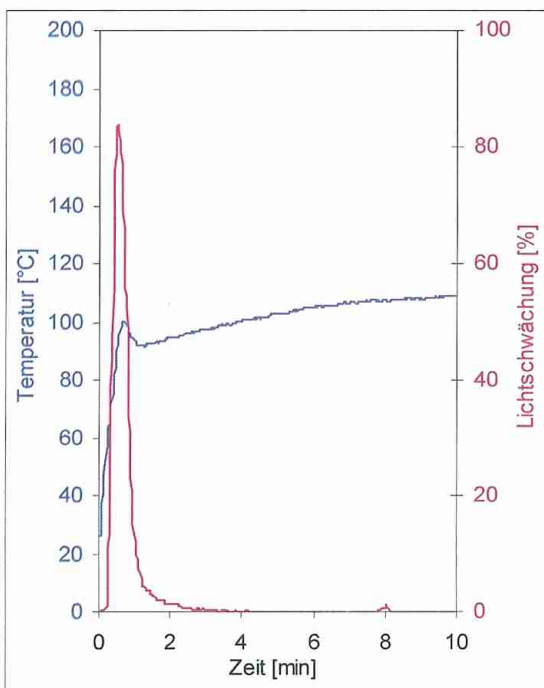
Probekörper D

Bild 7  
Zeitlicher Verlauf der Rauchgastemperatur  
und der Rauchdichte

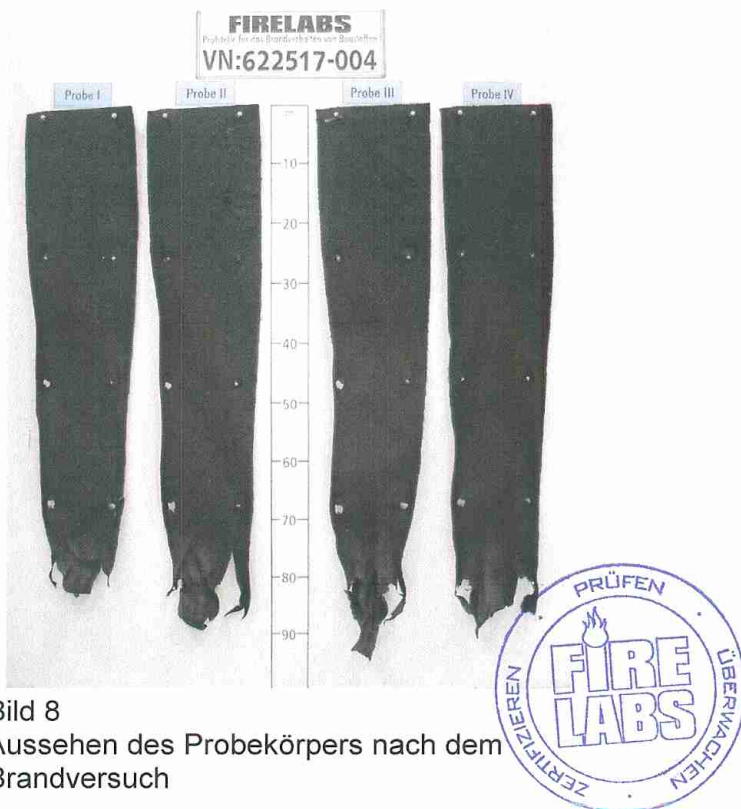
Bild 8  
Aussehen des Probekörpers nach dem  
Brandversuch
