# zum Nachweis des Brandverhaltens nach DIN 4102-1

Aktenzeichen: FLT 3769322

Prüfgegenstand des Auftrages: Prüfung auf Schwerentflammbarkeit (Baustoffklasse B1) nach DIN 4102-1

PRÜFZEUGNIS

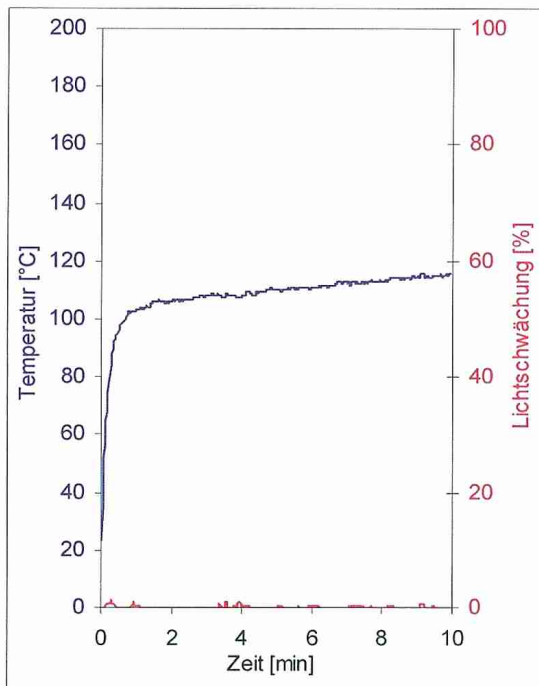
Probekörper A

Bild 1  
Zeitlicher Verlauf der Rauchgastemperatur  
und der Rauchdichte

35	Zeitpunkt. <sup>1)</sup> ..... min:s	9:58	9:14	-	-					
36	Diagramm auf Bild Nr.	1	3	-	-					
37	<u>Bemerkungen:</u> Zeile 32: Auf Grund der verbliebenen Restlänge von > 45 cm konnte auf weitere Versuche verzichtet werden. (DIN 4102-16:2015-09, 5.2 b)).  (Diagramme und Fotos siehe Anlage 1)

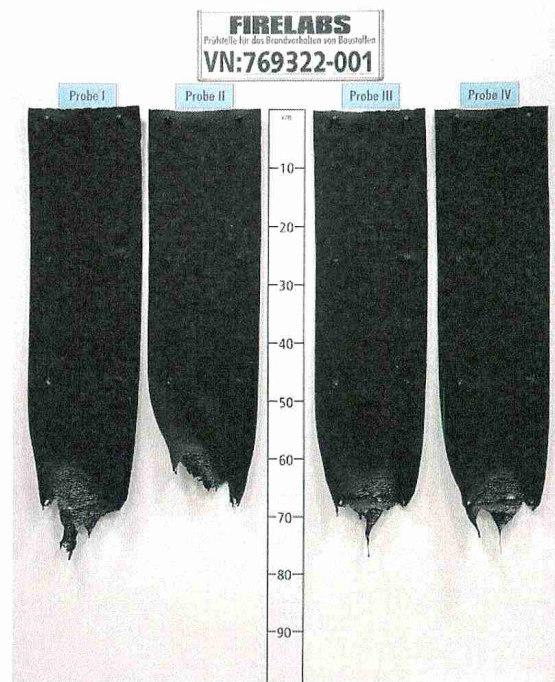
Bild 2  
Aussehen des Probekörpers nach dem  
Brandversuch

Ergebnisse der Brandschachtprüfung (Teil 2)										
Zeile Nr.		Probekörper				Anforderungen				
		A	B	C	D					
17	<u>Nachbrennen nach Versuchsende</u> Dauer ..... min:s	Nein	Nein	-	-					
18	Anzahl der Proben									
19	Probenvorderseite									
20	Probenrückseite									
21	Flammenlänge ..... cm									
22	<u>Nachglimmen nach Versuchsende</u> Dauer ..... min:s	Nein	Nein	-	-					
23	Anzahl der Proben									
24	<u>Ort des Auftretens:</u> untere Probenhälfte									
25	obere Probenhälfte									
26	Probenvorderseite									
27	Probenrückseite									
28	<u>Rauchdichte</u> ≤ 400 % min						1,9	1,2	-	-
29	≥ 400 % min (sehr starke Rauchentwicklung)						./.	./.	-	-
30	Diagramm in Bild Nr.						1	3	-	-
31	<u>Restlängen</u> Einzelwerte ..... cm						63 60 62 63	65 58 63 64	- - - -	- - - -
32	Mittelwert ..... cm	<b>62</b>	<b>62</b>	-	-	≥ 15				
33	Foto des Probekörpers auf Bild Nr.	2	4	-	-					
34	<u>Rauchgastemperatur</u> Maximum des Mittelwertes .... °C	115	117	-	-	≤ 200

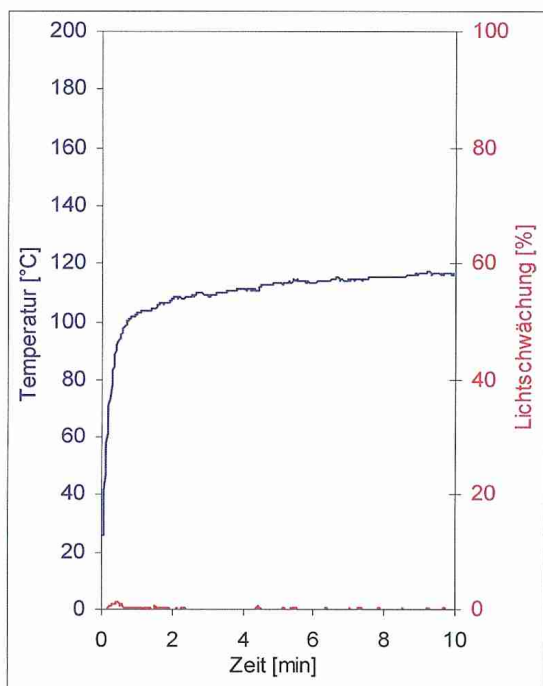
Probekörper B

Bild 3  
Zeitlicher Verlauf der Rauchgastemperatur  
und der Rauchdichte

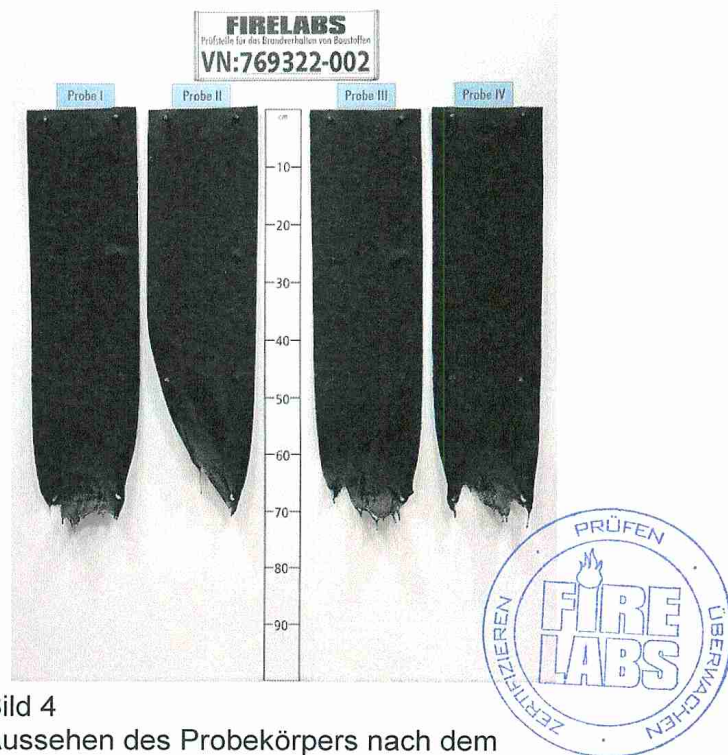
Bild 4  
Aussehen des Probekörpers nach dem  
Brandversuch
